1. DESCRIPCIÓN DEL EDIFICIO

- Ejemplo A1+B3. Barrera frente al radón + despresurización con red de tubos
- Ejemplo A2+B1. Sellado + ventilación de la cámara sanitaria
- Ejemplo A2+B3. Sellado + despresurización con red de tubos
- Ejemplo A2+C1. Sellado + ventilación mecánica de los locales habitables

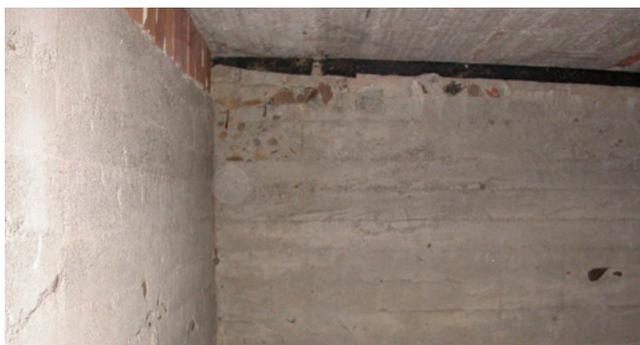
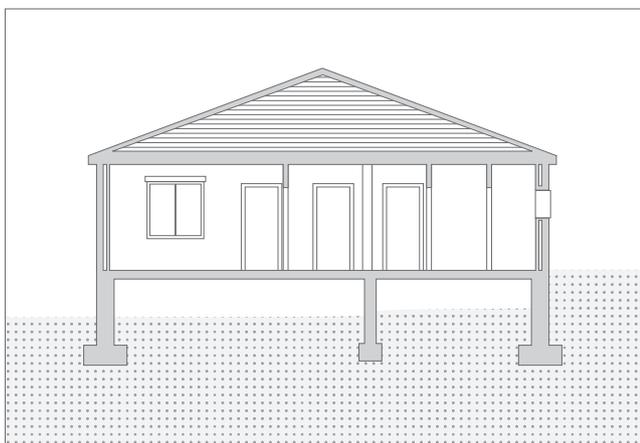
Figura 2 - Cámara sanitaria (arriba) y sección de la vivienda (abajo)

- Construcción: Muros de carga. Fachadas de fábrica de ladrillo con enfoscado de cemento. Cámara sanitaria ventilada en toda la superficie en planta (Figura 2).

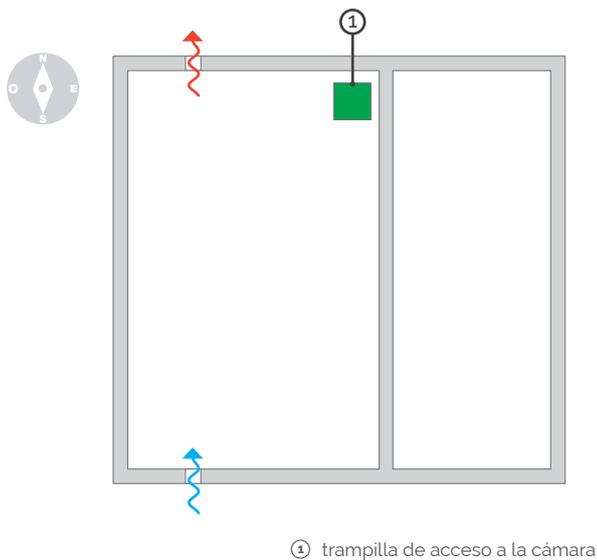
Figura 3 - Planta de la cámara sanitaria antes de la intervención con las aberturas de ventilación existentes

De la inspección visual de la cámara sanitaria, se observa que la cámara está dividida en dos zonas (Figura 3) separadas por un muro de ladrillo.

La cámara sanitaria está ventilada en su zona oeste de forma natural mediante dos aberturas de ventilación situadas enfrentadas en las caras norte y sur del muro perimetral (Figura 3). Estas aberturas tienen una dimensión aproximada de $15 \times 20 \text{ cm}$ cada una (Figura 4). Sin embargo, la zona este de la cámara no presenta ventilación.

Se diseña una mejora de la ventilación de forma natural siguiendo las directrices indicadas en la **Solución B1**. En la zona este de la cámara se prevén dos nuevas aberturas de ventilación situadas enfrentadas en las caras norte y sur del muro perimetral (Figura 5), formada cada una por 2 perforaciones circulares de 122 mm de diámetro.
