SELLADO + VENTILACIÓN MECÁNICA DE LOS LOCALES HABITABLES

EJEMPLO
A2+C1

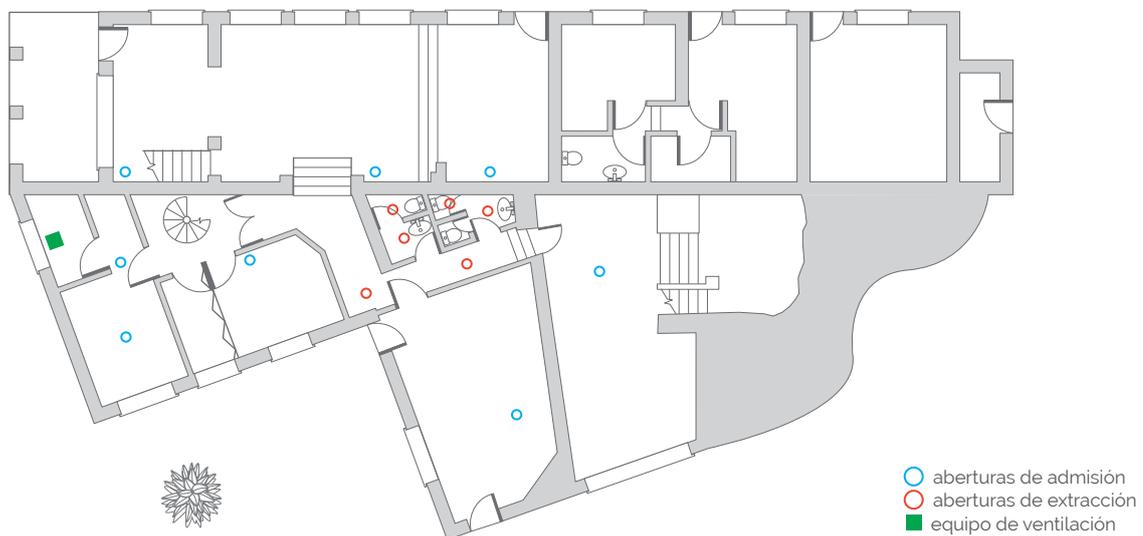
Figura 3 - Esquema en planta de la solución propuesta

Esta ventilación se considera insuficiente. Existen malos olores en los aseos que evidencian falta de extracción de aire y se considera que con condiciones climatológicas adversas el resto de locales tampoco se ventilan adecuadamente.

Se diseña un sistema de ventilación mecánico específico siguiendo las directrices indicadas en la **Solución C1** que consta de los siguientes elementos (Figura 3):

- equipo de ventilación de doble flujo con recuperador de calor con un caudal constante de 200 m³/h;
- red de conductos de impulsión circulares de 90 mm de diámetro desde el ventilador hasta las distintas aberturas de admisión;
- red de conductos de extracción circulares de 90 mm de diámetro desde el ventilador hasta las distintas aberturas de extracción;
- conducto de admisión metálico de 200 mm de diámetro desde la boca de admisión hasta el ventilador;
- conducto de extracción metálico de 200 mm de diámetro desde el ventilador hasta la boca de expulsión;
- boca de toma de aire en fachada;
- boca de expulsión de aire en cubierta;
- aberturas de admisión de aire en los locales secos de 125 mm de diámetro; y
- aberturas de extracción de aire en el núcleo central compuesto por aseos y pasillo de 125 mm de diámetro.

Por un lado, el aire fresco libre de radón se toma desde el exterior a través de la boca de toma, pasa al recuperador de calor en donde se atempera y después es impulsado a los locales habitables secos a través de los conductos de impulsión y las aberturas de admisión. Por otro lado, el aire con radón del interior se extrae de los aseos y el pasillo central por las aberturas de extracción y a través de los conductos de extracción es conducido al recuperador de calor. Allí cede parte de su calor al aire fresco y después se expulsa al exterior a través de la boca de expulsión en cubierta.
