1. DESCRIPCIÓN DEL EDIFICIO

- Ejemplo A1+B3. Barrera frente al radón + despresurización con red de tubos
- Ejemplo A2+B1. Sellado + ventilación de la cámara sanitaria
- Ejemplo A2+B3. Sellado + despresurización con red de tubos
- Ejemplo A2+C1. Sellado + ventilación mecánica de los locales habitables

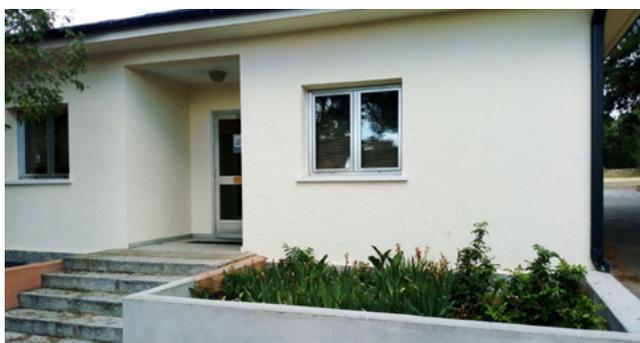
Figura 1 - Fachada y planta baja de la vivienda

- Superficie construida bajo rasante: No.
- Tipo de ventilación de los locales habitables: Natural a través de huecos de ventanas.
- Plantas y distribución: Una sola planta en la que se encuentran los locales habitables (Figura 1).
